Fase: 12

Barrio: San Pablo – Sta Mariña

Data: 17 de setembro – 7 de outubro de 2018

12.1 Actuacións sobre as demandas de augas

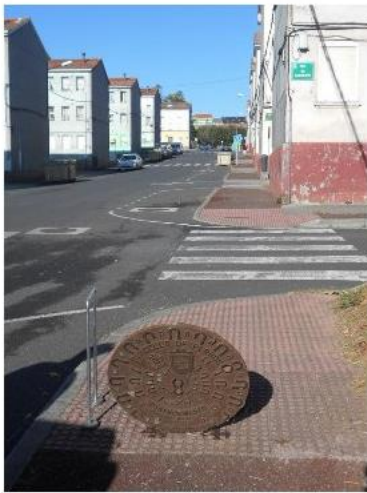
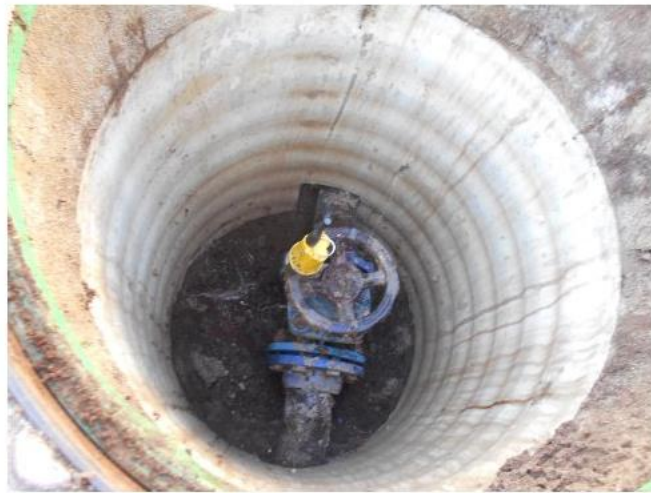
Imaxe 12.1.a

Detección de fugas mediante equipo xeófono/correlador e inspeccións varias (Fonte: EMAFESA)

As devanditas inspeccións foron realizadas entre outras localizacións nas vivendas de San Pablo, Casquido, Loureiro, Camiño do Tiro e Avenida de Sta. Mariña. Respecto das **deteccións de fugas con dispositivos xeófono/correlador** as actuacións estiveron centradas na Avenida de Santa Mariña números 46 -48, e 229 ademais da rotonda do devandito barrio.

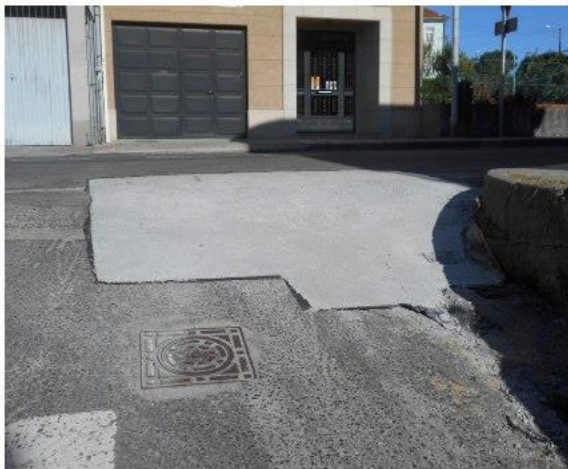
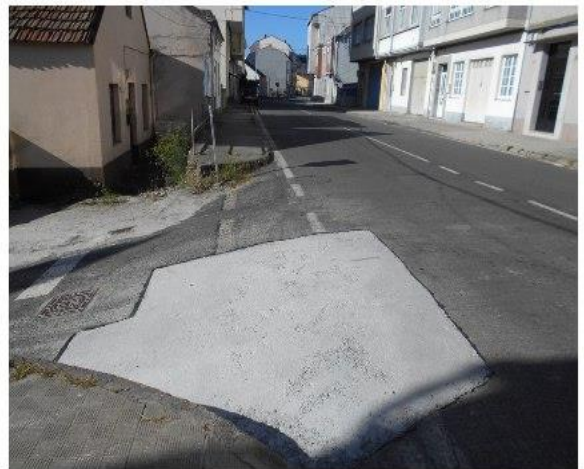
Imaxe 12.1.b

realizadas na Avenida de Sta. Mariña, 46-48 nas que se procedeu a reparar as fugas detectadas na canalización de fibrocemento FC-48. (Imaxe 12.1b)

Reparación de canalización de fibrocemento (Fonte: EMAFESA)

Fóra das actuacións de mantemento preventivo, temos en porcentaxes significativas os labores de **mantemento correctivo** cun 13,33%. Estas actuacións estiveron centradas en **corrixir e reparar as fugas detectadas mediante inspeccións varias** que se realizaron nestes dous barrios. Neste caso e de xeito importante a destacar as tarefas de arranxo

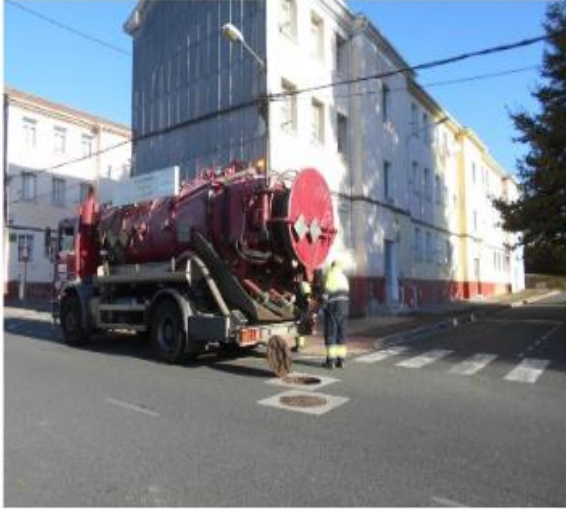
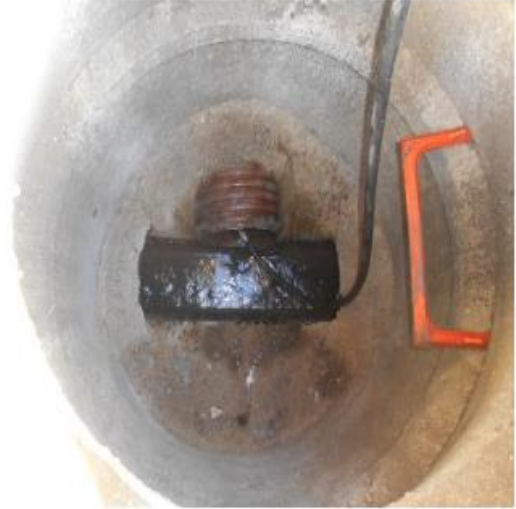
Imaxe 12.1.c

Finalmente cunha porcentaxe de 6,66% foron realizadas tarefas de **control da calidade do servizo**, e de **diagnose** no que ten que ver *coa circulación da rede de sumidoiros*, na que foi analizada toda a rede de saneamento do barrio, así como as necesidades de melloras que se poidan atopar para a mellora do servizo.

Campaña de inspección e limpeza do servizo de sumidoiros (Fonte: EMAFESA)

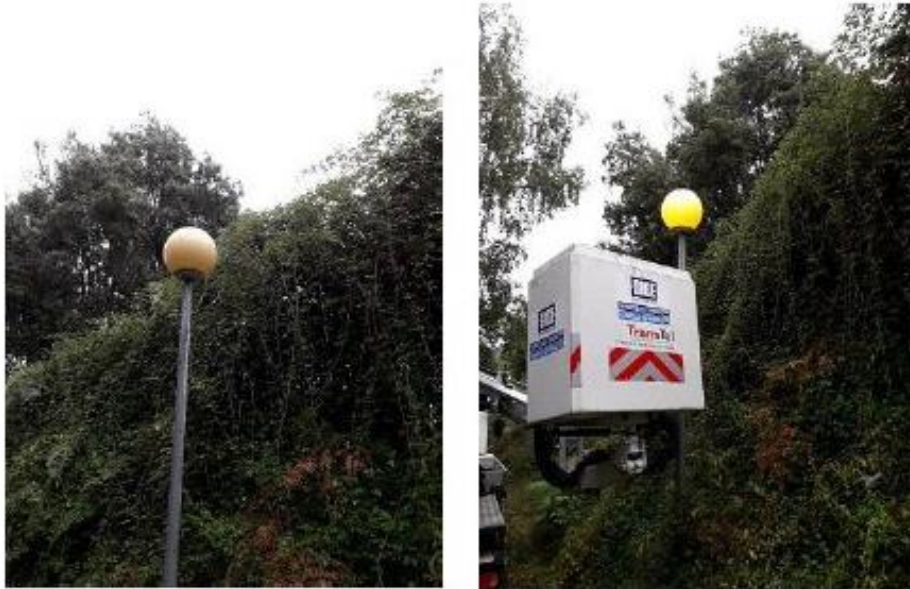
Imaxe 12.2.a

Dentro deste tipo de labores destacamos de xeito importante as **lámpadas repostas** que representaron as actuacións maioritarias deste tipo cun 83,58% das tarefas correctivas que tiveron lugar nestes barrios entre o período que vai dende o 17 de setembro ata o 7 de outubro de 2018, dentro do **Programa Barrio a Barrio + Cidade**. En segundo lugar a moita distancia temos os traballos en **arrincadores** (5,97%), **reactancias** (2,98%) e **fusibles** (7,46%).

Traballos de reposición de lámpadas (Fonte: SICE)

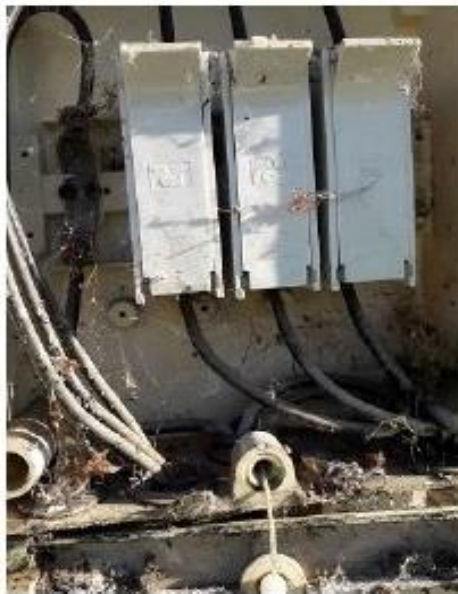
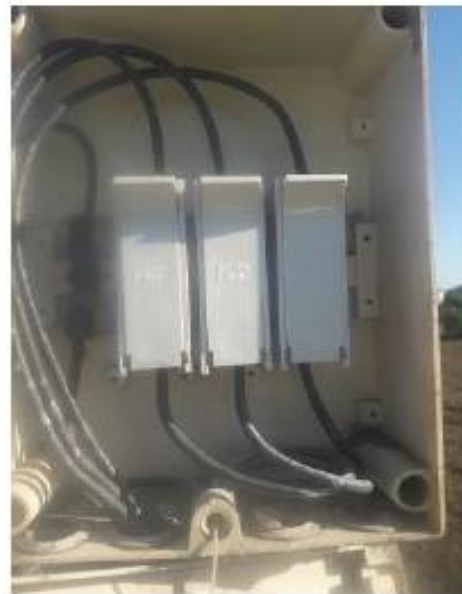
Traballos de mellora nos cadros de mando (Fonte: SICE)

- Centros de mando: comprobación do estado do cadro: pechadura, ancoraxe e envolvente. Revisión de conexións e terminais (presión, quecemento, etc.). Limpeza xeral interior e exterior. Verificación das postas a terra onde sexa posible.

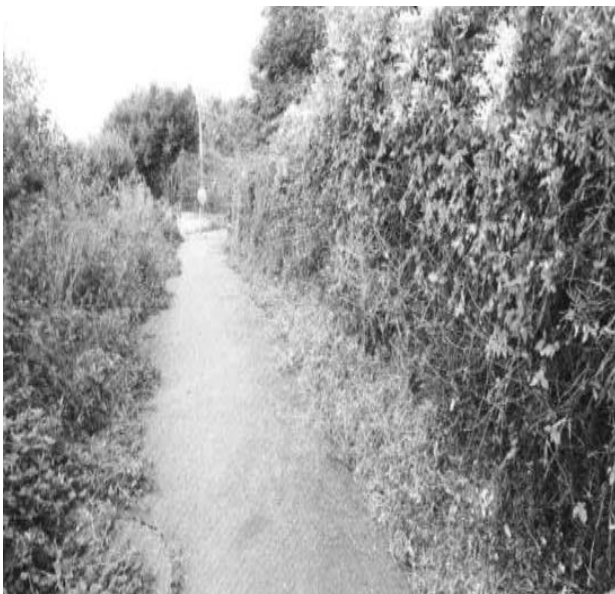
As tarefas de roza e chapeo foron realizadas por todo o barrio con especial atención ás zonas de maior tránsito. Seguindo as indicacións das peticións recibidas a través da OAC e da propia entidade veciñal, tivo lugar unha actuación especial no Camiño do Loureiro para acondicionar o paso de peóns no tramo cortado ao tráfico.

Imaxe 12.4 a Actuación solicitada na Rúa Loureiro. Fonte: Urbaser
